武都红土坡滑坡的成因及其防治措施

冯学才 邹谨澈

(国家地震局兰州地震研究所)

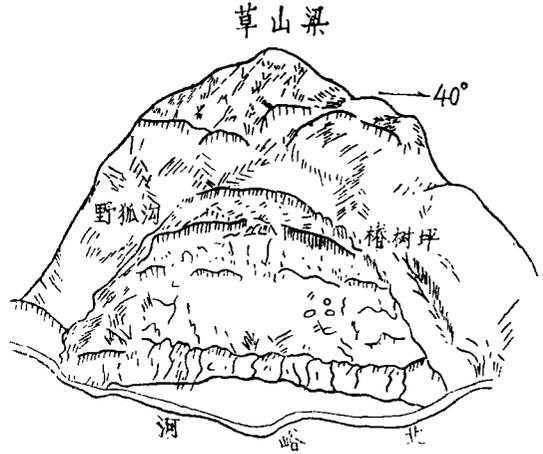
图2 红土坡滑坡体远景素描图

红土坡滑坡位于草山梁山东南，从草山梁山顶到北峪河谷相对高差达727米，而滑坡体后缘处于草山梁东南坡的半山腰，距河谷相对高差325米。滑坡体上界南北宽270米，下界宽782米，南侧以野狐沟为界，北侧以椿树坪沟为界，形态为上窄下宽的梯形（图2）。初步测算，表面积为25.77万平方米，滑坡体厚度40—50米，推算滑动土石方1.100万立方米。

红土坡滑坡体总体是由西北向东南方向滑动，有明显的次生滑坡和分枝运动的特点。从纵向看，滑体南侧滑向东南，滑动能量较大，出口较低，致使水磨引水渠进水段被推出数十米，河床局部受挤压隆起2—3米，造成河道堵塞；滑体北侧（椿树坪）滑向正南，滑动量次之，出口较高，覆盖了二级阶地，仅向河床推进约20米；中部滑动较小，二级阶地基本保留，虽受覆盖，但还可以看见砌成的石坎，一级阶地未受影响。从横向看，滑坡体的中、上部为主滑段，向下滑动时向两侧挤压，形成60余米宽的变形带，其上布满了雁行式上下错开的地裂缝。滑坡体上布满了大小不一、方向各异的地裂缝、鼓丘与洼地，并有不同形态的“土林”。滑坡体后缘有两个滑坡壁，二者相距50米。

上部第一个滑坡壁走向北东45°，高18米，坡度63°，表面平整光滑，有明显的垂向擦痕。上部风化堆积物向南北两侧推挤，滑坡体高出1.5米，犹如一条“堤坝”，巨大的石块“漂浮”其上。第二个滑坡壁为北东70°，呈现为东西向一弧形，为第三系红砂岩、泥岩组成，壁高8—12米，坡度45—52°，表面平整光滑，亦具明显垂向擦痕。在高压与快速摩擦作用下，形成厚1—2厘米的坚硬薄壳，上面可见石膏结晶体。

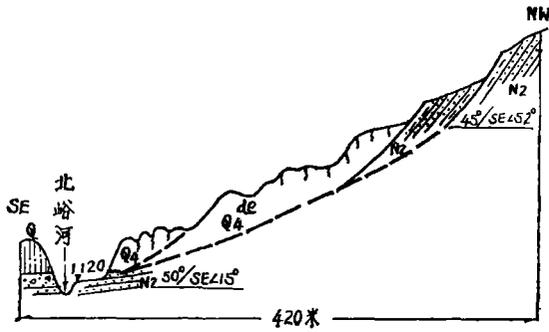
图3 武都红土坡滑坡剖面示意图

红土坡后缘第三系岩层走向近东西，南倾45°，与滑坡壁倾向相同。前缘左侧第三系岩层走向北西，北东倾15°；右侧岩层走向北西20°，南西倾15°。从滑坡后壁和前缘的岩性与产状分析，该滑坡为第三系基岩顺层滑坡，属重力推移式，其主滑段在滑坡体的中上部。滑坡体沿第三系红色泥岩层的软弱面，向南东135°方向滑动。

3、地形地貌条件。北峪河西岸的草山梁，海拔高程达1,847米，而北峪河谷海拔仅1,120米，相对高差达727米，从滑坡顶到滑坡底坡度角35°左右（图3），为侵蚀性的中、高山地貌景观，具有山高、坡陡、谷深的地形条件。上第三系红色岩层产状与山坡倾斜面一致，这就为滑坡发生提供了有利的空间条件，因此北峪河两岸经常发生滑坡。
