海螺沟 050811 特大泥石流灾害及减灾对策

摘要: 四川省泸定县海螺沟 2005 年 8 月 11 日发生了超过 100 a 一遇的特大泥石流灾害。这次灾害点多、面广, 几乎同时暴发。通过对这次灾害的实地考察, 分析了灾害发生的地质、气象、地貌等方面原因。灾害主要原因是特大暴雨激发所致。结合该流域历史的泥石流活动情况, 进行了简要的发展趋势分析。针对当地的社会条件和自然条件, 提出了防灾、减灾对策, 具体分为应急处理措施和后期防治建议。

050811 Large-scale Debris Flow in Hailuo Valley and Prevention Countermeasures

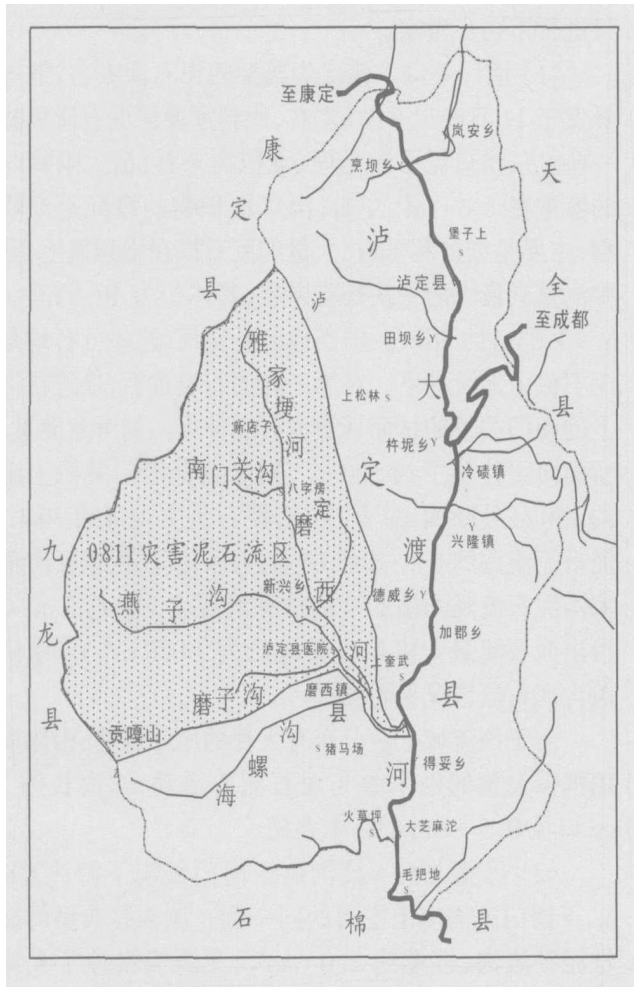
图 1 灾害点位置图

2005 年 8 月 5 日以来, 四川省泸定县境内的海螺沟风景区内连续降雨, 自 8 月 11 日晚上 7 点开始到次日早上 9 点, 在磨西镇、新兴乡范围内发生了特大泥石流灾害(见图 1)。从规模和经济损失来看, 这次是建国以来海螺沟风景区所遭受的最大一次泥石流灾害。通过灾害(这次灾害以后简称 0811 灾害)的现场调查, 分析成灾原因及发展趋势, 以便针对原因在以后的灾害预防和治理中做到有的放矢, 达到减灾、防灾的目的。

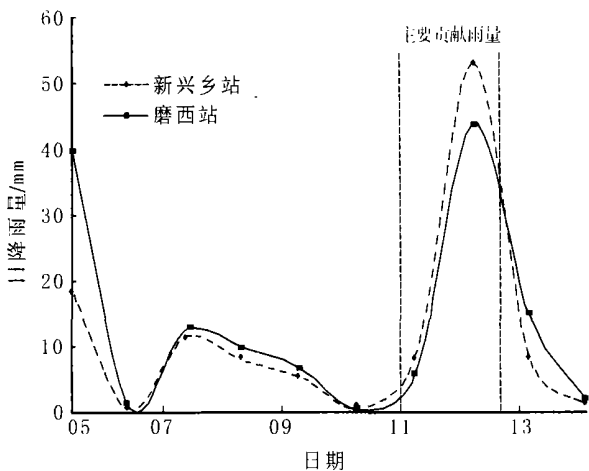
图 2 降雨量曲线

通过对降雨量的分析,制作了降雨量曲线图,见图 2。图 2 表明:此次泥石流主要贡献的 8 月 10) 14 日降雨过程,新兴乡站比磨西站的暴雨时间提前,由于新兴乡站的海拔(2 000 m)比磨西站(1 600 m)高 400 m,暴雨强度也高了 20%,由此推算在暴雨中心的 3 000 m 带上在 12 日的暴雨可能达到 88 mm,甚至超过这一值。

综上所述,该次泥石流主要是在强暴雨激发下形成的,可能有冰川融水参与的暴雨型泥石流,丰富的松散固体物质来源为泥石流的形成提供了良好条件。
