山区景观生态项目建设中的水土保持问题

周连兄, 李丹雄, 杨之恒, 赛硕

Soil and Water Conservation Problems as Part of an Ecological Landscape Construction Project in Mountain Areas

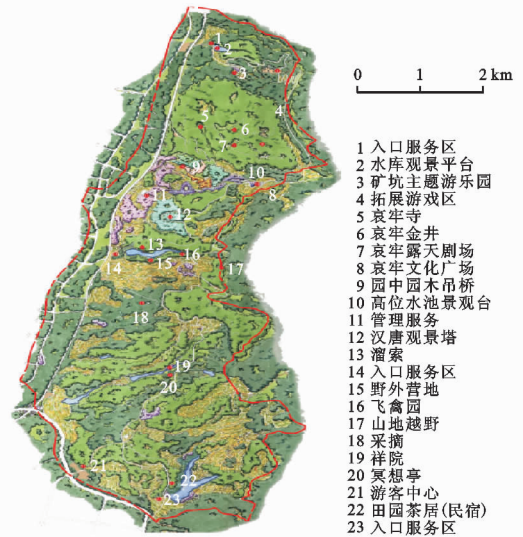
图 1 云南省保山市生态建设工程主体设计规划总平图

东山生态建设工程利用其所在区域的特殊地理位置,以及优质的生态、文化和历史资源等优势,在尽量保留原有植被的基础上,通过恢复裸露迹地、退耕还林还草、土壤改良、改造林相等相关技术手段,并结合旅游设施及其基础配套,将东山建成保山城市生态屏障和回归山野林趣的重要休闲场所。工程主体景观植被主要布置在现有农耕地、荒草地上,采用的植物在考虑景观效果的基础上尽可能使用乡土树种,并对局部现状林地进行林分改造,详细的工程主体规划见图 1,植物类型设计见附图 11。
