# 台风“利奇马”暴雨引发的土壤侵蚀调查研究

## ——以山东省临朐县为例

## Investigation on Soil Erosion from Typhoon Lekima Rainstorm —A Case Study in Linqu County, Shandong Province

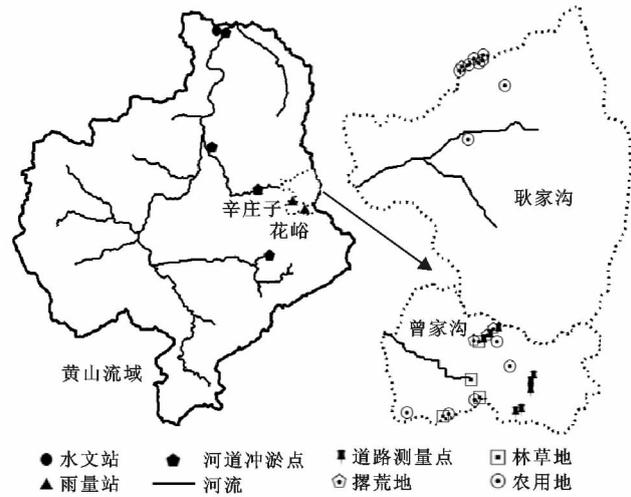
图 1 研究区雨量站位置及调查样点土地利用类型

治理程度较低的曾家沟和治理程度较高的耿家沟小流域,地处弥河上游,位于暴雨中心附近,受降雨影响最大,对于土壤侵蚀研究极具代表性(图 1)。该区域内沟道纵横,比降大,沟壑密度  $1.7\ \text{km}/\text{km}^2$ ,沟壑面积占总面积的 1.61%,流域内土壤类型主要是棕壤和棕壤性土。该流域成土母质为花岗片麻岩,土层厚度一般 50 cm 左右,层次不明显,含砾石较多,下部为半风化的母岩<sup>[5]</sup>。土壤空隙度大,透水透气性好,有机质含量低,酸碱性由中性到微碱性,土壤胶结力弱,易被雨水冲刷,造成水土流失。同时由于受地形、地质、地貌等自然条件的影响,加之人为不合理的开发利用,水土流失现象时有发生。

(1) 降雨资料。由山东省潍坊市水利局收集了曾家沟、花峪与辛庄子雨量站在 2019 年“利奇马”台风过境期间的降雨资料,以及辛庄子雨量站 1976—2017 年的 24 h 最大降雨量。雨量站位置如图 1 所示。通过

(2) 坡面侵蚀资料。通过布设样带/样方对两个小流域内坡面不同土地利用(梯田、林草地、撂荒地)及作物类型(山楂、苹果、板栗、玉米、花生等)的侵蚀情况进行调查与测量,并记录样方的经纬度、坡度、作物种类及其盖度。共调查了 20 个样地,其中撂荒地 4 个,农用地 13 个,林草地 3 个。样地位置如图 1 所示。对于每类土地利用的样地,布设长度为 10 m 的断面,由坡上一直测到坡下<sup>[7]</sup>。若是连续的梯田阶群,对于田坎上的细沟或滑塌也进行测量,样地的分布及具体情况见表 1。对于比较小的坡地,选择了 2 m×2 m 的小样方(个别小田块采用 1 m×1 m 进行测量,表 1 中的样地 A<sub>16-18</sub>)。对于样地的每条细沟,每隔 0.2 m 测量一个断面,由坡上到坡下依次量取各断面内的宽度和深度;对于田坎上的滑塌或切沟,根据坡长、坡度以及测量的难易程度测量 3~5 个断面不等。结合无人机影像统计的小流域内不同类型农地的面积,采用容积法计算侵蚀量和侵蚀模数<sup>[8]</sup>。容重根据文献<sup>[9]</sup>取 1.36 g/cm<sup>3</sup>。

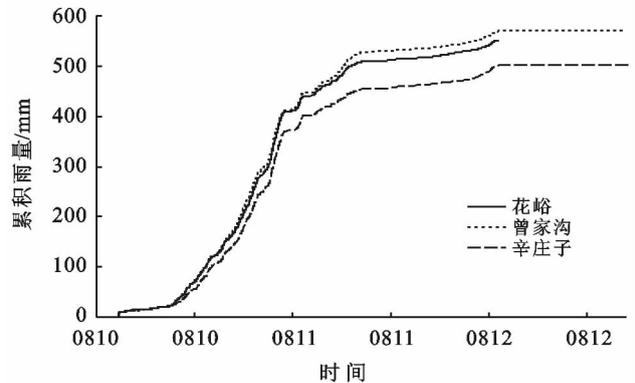
图 2 20190810—20190813 曾家沟、花峪与辛庄子雨量站累积降雨量过程

图 2 为曾家沟、花峪、辛庄子水文站在该次暴雨期间(20190810—20190813)的暴雨过程线。暴雨开始于 20190810 上午 9:00 左右,持续将近 48 h,直至 20190812 日上午 8:00 才基本停止。其中曾家沟为暴雨中心,瞬时最大雨强为  $240 \text{ mm/h}$ ,24 h 最大降雨量为  $450 \text{ mm}$ ,累积降雨量达到  $576 \text{ mm}$ 。花峪与辛庄子累积降雨量分别为  $552 \text{ mm}$  和  $502 \text{ mm}$ ,低于暴雨中心曾家沟。辛庄子雨量站 24 h 最大降雨量为  $405 \text{ mm}$ ,根据皮尔逊 III 型曲线计算频率,重现期达到了 50 a—遇(图 3)。

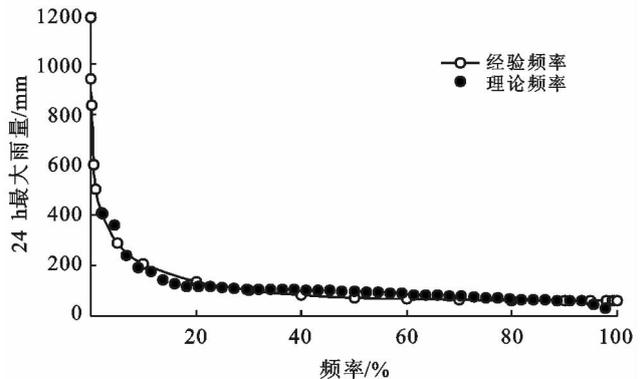
图 3 辛庄子雨量站 24 h 最大降雨量频率曲线

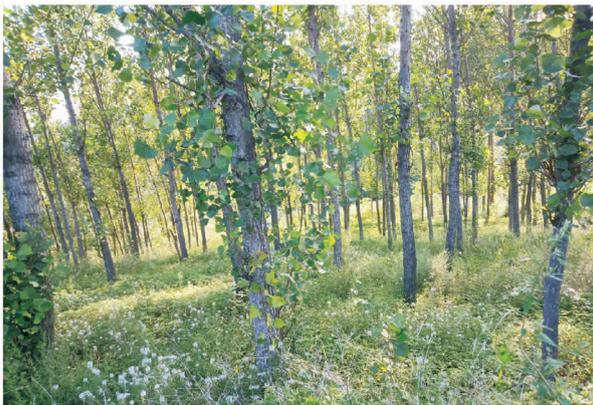
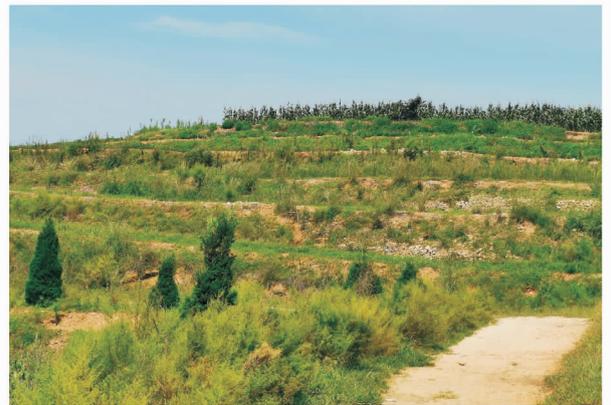
3.2.1 不同土地利用类型的细沟侵蚀特征 对于撂荒地与林草地,由于土壤扰动小,植被覆盖良好,能很好抵御该次暴雨侵蚀,无细沟侵蚀发生。如耿家沟杨树林坡面的覆盖度达到 90%,撂荒地的植被覆盖度

25%~80%不等,并有一定的生物结皮,基本没有细沟侵蚀(图 4);在曾家沟选取的 4 阶撂荒梯田及其他两处撂荒梯田,田面在该次暴雨下均没有产生细沟侵蚀(图 5)。

图 4 耿家沟的杨树林(左,马春玲摄于 20190819)和梯田撂荒地(右,焦菊英摄于 20190819)

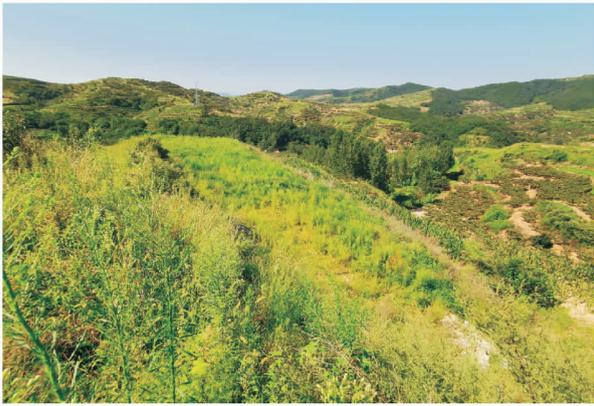
图 5 曾家沟撂荒地(焦菊英摄于 20190818)

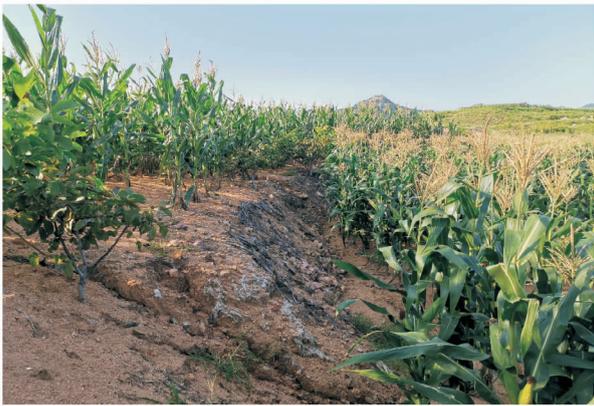
0.09 m,细沟侵蚀模数  $4\ 560\sim 19\ 500 \text{ t/km}^2$ 。细沟发育与坡耕地的位置密切相关,样地  $A_6, A_9, A_{16}$  在坡顶,坡度小,汇水面积也小,细沟侵蚀模数分别为  $6\ 200, 4\ 560$  和  $7\ 000 \text{ t/km}^2$ ;而坡度大,上方有一定汇水面积的玉米地细沟侵蚀模数接近  $20\ 000 \text{ t/km}^2$ (图 6)。

图 6 坡耕地玉米地的细沟侵蚀(焦菊英摄于 20190818)

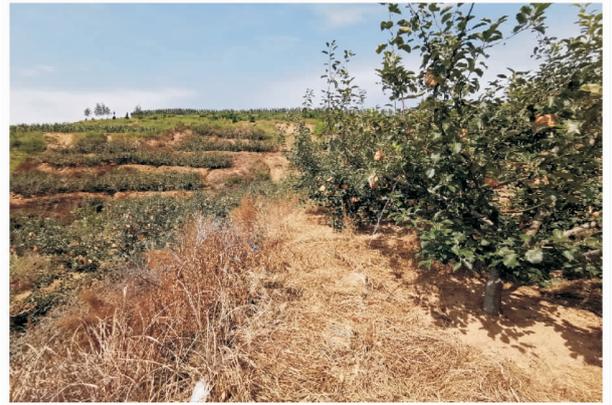
而对于梯田,大多数情况下坡面没有细沟发生,一般是在承接上方汇水的田面会产生细沟。例如 A<sub>5</sub> 样地,是一片苹果园,包括 5~6 阶梯田和坡面冲沟地段,二者相连一起,梯田部分有使用除草剂后的枯草覆盖,田面没有细沟发生;而在凹形坡面承接上方道路部汇水的部位,细沟长度可达 24.38 m,甚至在下方发育成切沟(图 7),整块苹果园的细沟侵蚀模数为 4 806 t/km<sup>2</sup>。

图 7 苹果园地侵蚀(焦菊英摄于 20190819)

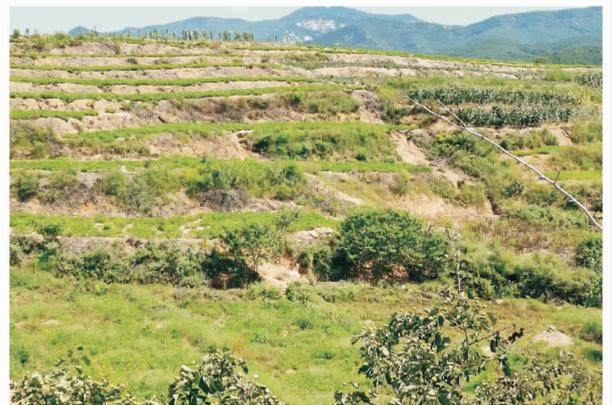
A<sub>7</sub> 样地为 10 阶梯田花生,在第 4 阶以下由于汇水造成田面细沟发生,在第 5 阶以下的地边发育有切沟,田坎滑塌严重(图 8),样地细沟侵蚀模数为 1 600 t/km<sup>2</sup>。A<sub>8</sub> 样地为 8 阶的山楂园,由于上方汇水面积大并有滑坡发生,上方汇水造成田面和树盘边有细沟发生(图 9),样地细沟侵蚀模数为 1 418 t/km<sup>2</sup>。

图 8 梯田花生地侵蚀(焦菊英摄于 20190819)

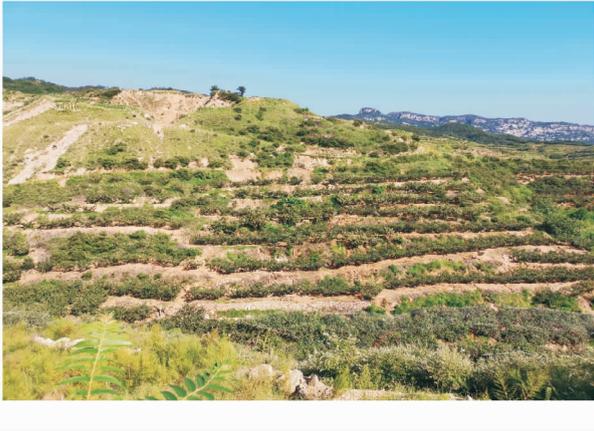
图 9 梯田山楂地侵蚀(焦菊英摄于 20190817)

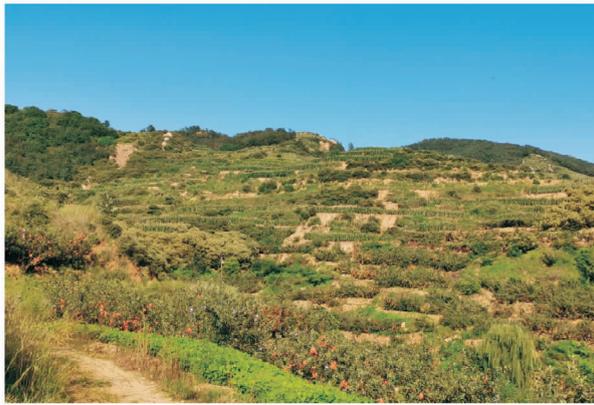
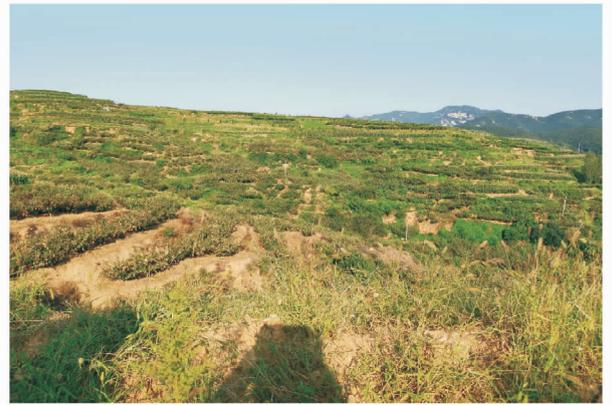
3.2.2 不同土地利用类型的田坎滑塌特征 在该次暴雨中,梯田田坎滑塌严重(图 10)。调查样地滑塌的平均长度 1.1~5.6 m,平均宽度 0.7~6.4 m,平均

图 10 曾家沟(左)和耿家沟(右)的田坎滑塌(焦菊英摄于 20190818)

厚度 0.2~0.5 m,样地田坎侵蚀模数在 301~36 321 t/km<sup>2</sup>(表 3)。

撂荒地、林草地均未发生细沟侵蚀,而农地的沟蚀和田坎滑塌侵蚀严重。建议加强农地田坎植被的培育与保护。②覆膜农地田坎滑塌侵蚀尤为突出。台风“利奇马”暴雨中覆膜花生地比玉米地的田坎滑塌侵蚀更严重,农地覆膜虽然减少了田面侵蚀,但提高了田面集流效率,在排水不畅条件下,汇水造成田坎部位强烈的切沟和滑塌侵蚀。建议在雨季对覆膜进行清理并妥善处理。③排水措施完善的地方土壤侵蚀弱。台风“利奇马”暴雨中没有排水措施的 A<sub>11</sub> 山楂地的侵蚀模数是修建了截排水沟 A<sub>5</sub> 苹果地的 2 倍。建议针对不同部位和利用的土地设计并修建适宜的蓄排水措施,与流域形成相互连通蓄排水网络系统。④采用适宜农艺措施(如排水沟、方形树盘、使用除草剂保留枯草覆盖、石坎、植被田坎等)的农地,土壤侵蚀明显较弱。建议在配套基础蓄排水措施的同时,加强对农民的水土保持型农艺措施培训,平时注重田面、田坎、排水措施、道路等的维护与管理。⑤本次调查区在土石山区,土壤为粗骨土,台风“利奇马”暴雨中细颗粒随片蚀流失,砾石存留在土壤表面,加重了土壤的粗骨化。建议加强田面保护,修筑田埂并配置植物篱。

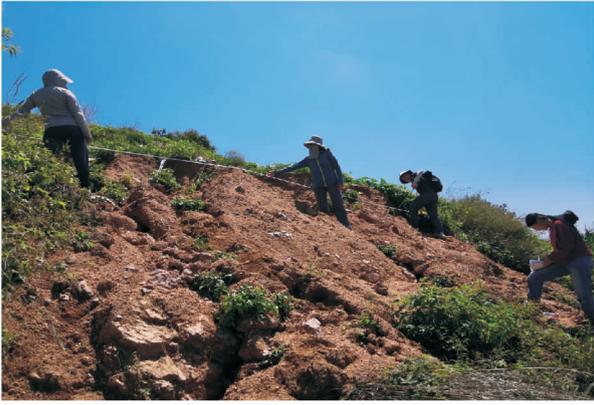
田坎滑塌最轻的是 A<sub>10</sub> 样地,上面 7 阶梯田种植丹参,下面两阶梯田种植红薯,该梯田群为坡改梯工程,整地质量比较高,仅有 1 处滑塌。花生地均为覆膜种植,地膜在地面形成一个不透水层,雨水的入渗量有限,大多随地形走势在地面汇集形成股流,造成田坎滑塌严重(图 11),最大的侵蚀宽度大 6.9 m。A<sub>11</sub> 的山楂与 A<sub>12</sub> 的玉米样地的田坎滑塌也很严重(附图 31a,31b),滑塌侵蚀模数达 10 000~12 000 t/km<sup>2</sup>。

图 11 花生地的田坎滑塌 (谢梦霞摄于 20190819)

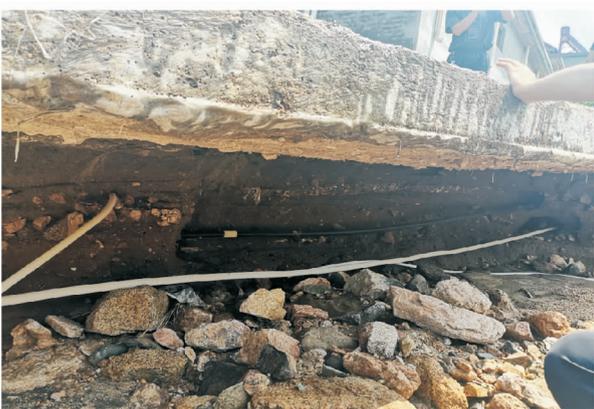
在进入曾家沟村的硬化路面,虽外表结构完整并无塌陷损毁。但因紧邻沟道,在沟内暴涨水流的掏蚀下,部分道路的路基被冲毁,其中最严重冲毁路基被冲出一个长 11 m,深 1.07 m,高 0.85 m 的凹穴,调查期间车辆已不能通过(图 12)。耿家沟临河水泥路路基采用浆砌石守护,基本无路基掏蚀现象发生。

图 12 暴雨后被掏刷的水泥路路基 (戈文艳摄于 20190819)

(2) 关于道路侵蚀。①无排水措施道路径流侵蚀严重。耿家沟修建有水泥排水沟的道路几乎完好无损。建议选择合适草灌植物种植在边坡,沿道路内测边坡设置排水沟以此来减弱坡面上方汇集雨水冲刷路面。②临河道路路基易受洪水掏蚀。建议在路基处修建护坡工程,防止水流对路基的直接掏蚀,减轻暴雨过程中对基础设施的损毁,保障防汛救灾工作的顺利开展。

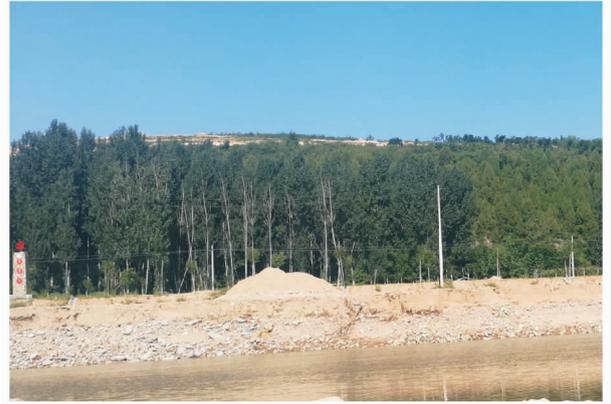
从调查结果来看,河道岸坡崩塌剧烈。因在弯顶处滩槽高程较大,且处于洪水顶冲位置,崩塌更为剧烈,符合河床演变的一般规律(如图 13,附图 31e, 31f)。对比发现,实施了护岸工程等险工的部位,基本无崩塌。

图 13 暴雨后弥河岸坡冲刷情况 (韩剑桥摄于 20190820)

(3) 关于河道冲淤。①暴雨洪水中,河道岸坡尤其弯顶处崩塌严重,易引发河势变化,导致堤防破坏,涉河建筑物运行困难等问题,建议增加河道险工数量,优化河道险工布局。②拦河坝、桥梁上游等涉河
